業務概要版

令和 6 年 3 月 29 日

1. 業務概要

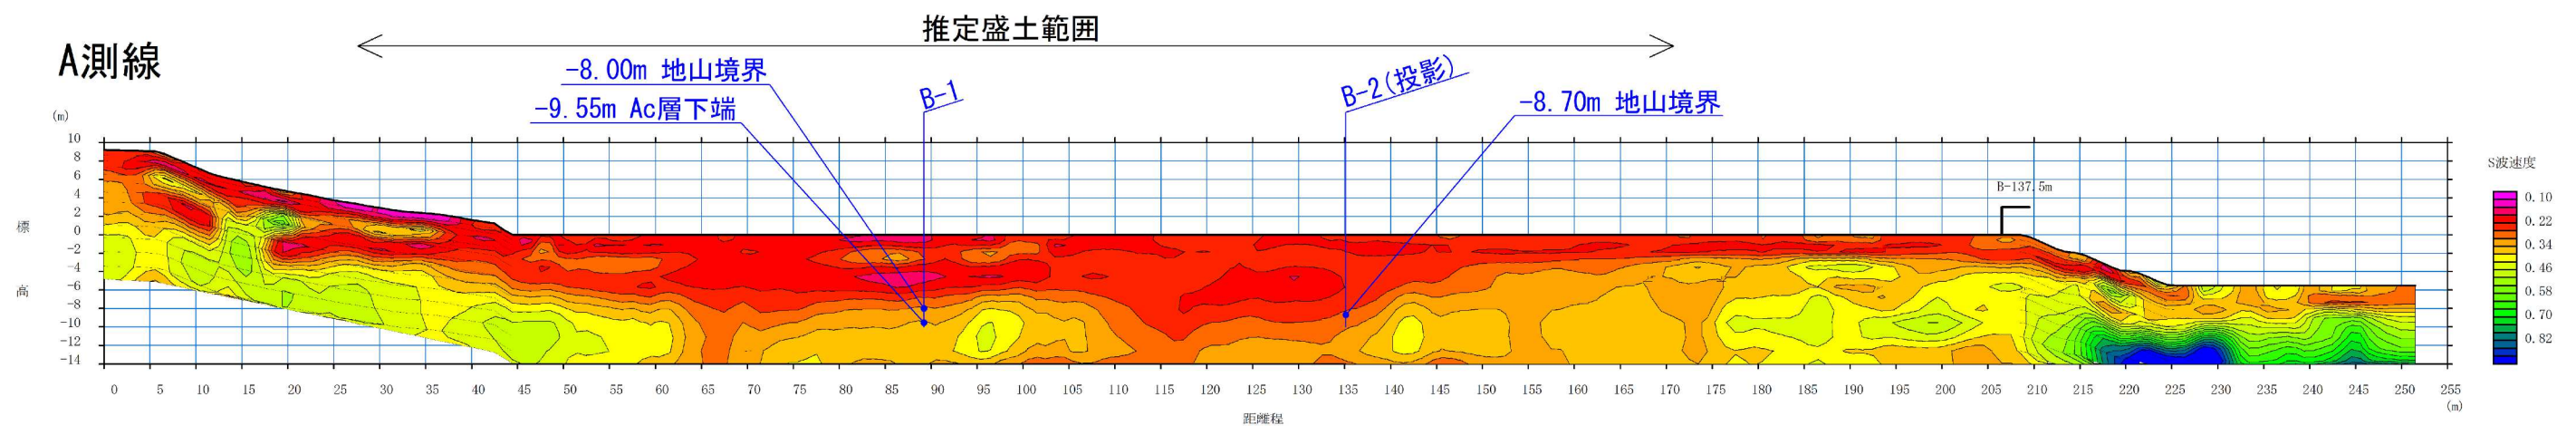
圖 4.1-1 高密度表面波探查結果 (A 測線、盛土縱斷方向)

各測線の S 波速度断面図を示す。A 測線は盛土縦断方向で西側を起点とした。B 測線は盛土横断方向で北側を起点とした。

当該地では、 $V_s=300\text{m/s}$  以下の範囲が、一次スクリーニングで盛土範囲とされた箇所とほぼ一致することが確認された。

A 測線は盛土縦断方向で測線上には B・1 がある。 $V_s$  の速度層断面では、B・1 に着目すれば盛土と地山の境界が  $V_s=300\text{m/s}$  の境として現れている。

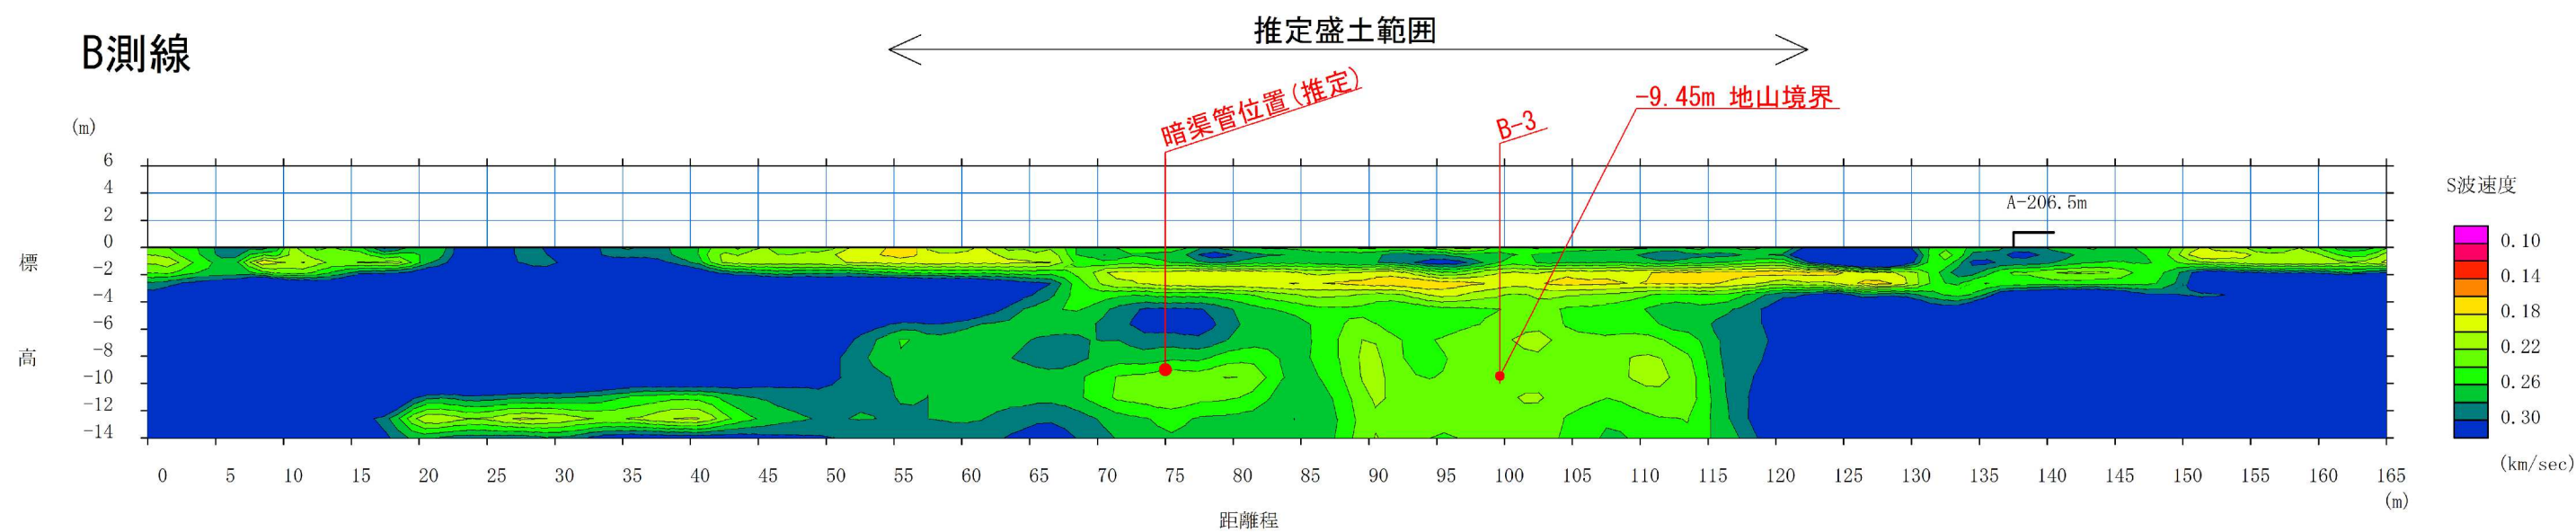
圖 4.1-2 高密度表面波探查結果 (B 測線、盛土橫斷方向)

B 測線は盛土横断方向で測線上には B・3 がある。一次スクリーニングで盛土範囲とされた箇所と想定的に低速度の部分がおおむね一致する。深度方向は B・3 に着目すれば、盛土と地山の境界は不明瞭である。

なお、B 測線 75m 付近には想定的に低速度の上に高速度が表れる、埋設管特有のパターンが確認されたことから、この位置に埋設管の存在が想定される。

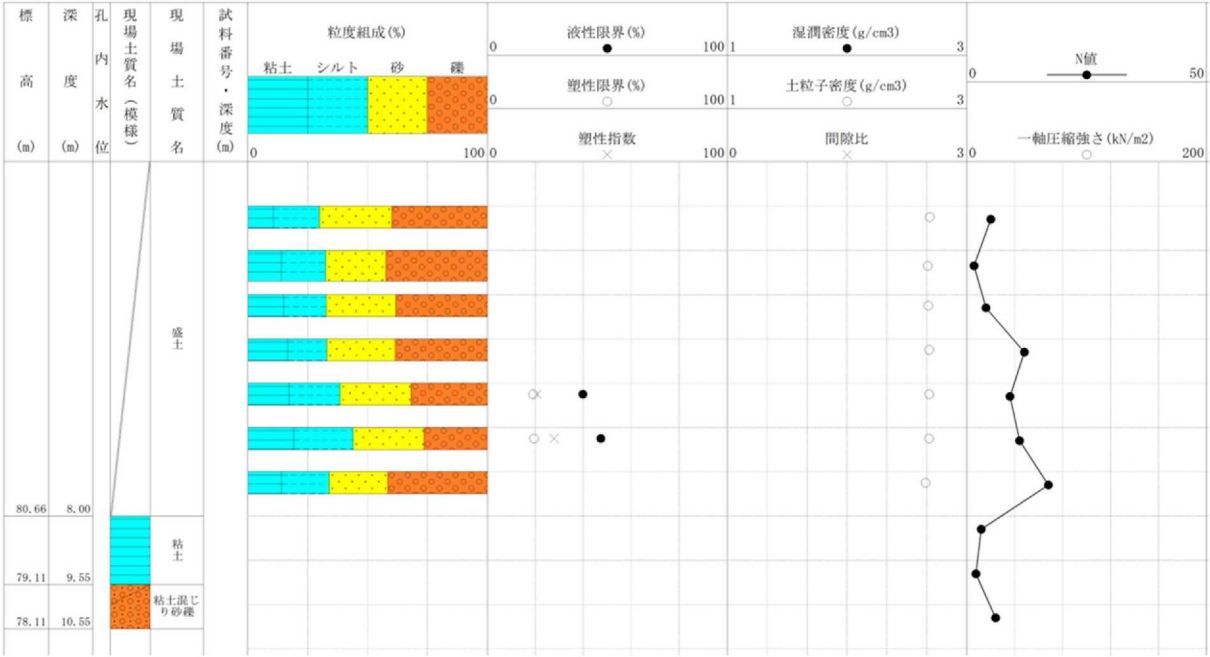
図 4. 2-1 土性図 (B-1)

本孔の地層は、上位から盛土(B)、沖積層粘性土層(Ac)および、沖積層礫質土層(Ag)からなる。

盛土(B)は細粒分を伴う砂礫からなる。礫径は10～30mmの亜角礫からなる。深度3～3.5m、深度6～6.5m、深度7～7.5mは粘土分が主体となる。

沖積層粘性土層(Ac)は粘土からなる。不均質で有機質である。

沖積層礫質土層(Ag)は粘土混じり砂礫からなる。木片等を伴う。

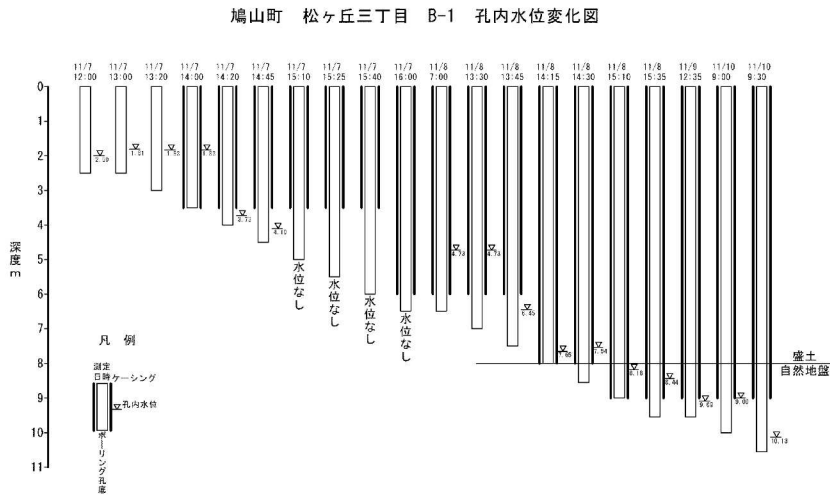
図 4. 2-2 水位観測結果 (B-2)

深度 2.0m に初期水位を確認した。これ以深は静水圧分布を示すが、深度 4m 以深で水位は低下したため、初期水位は表流水と想定される。

深度 6.5m まで掘削直後は水位を確認できなかったが、翌朝水位深度 4.73m を確認した。

これが盛土に作用する地下水位と考えられる

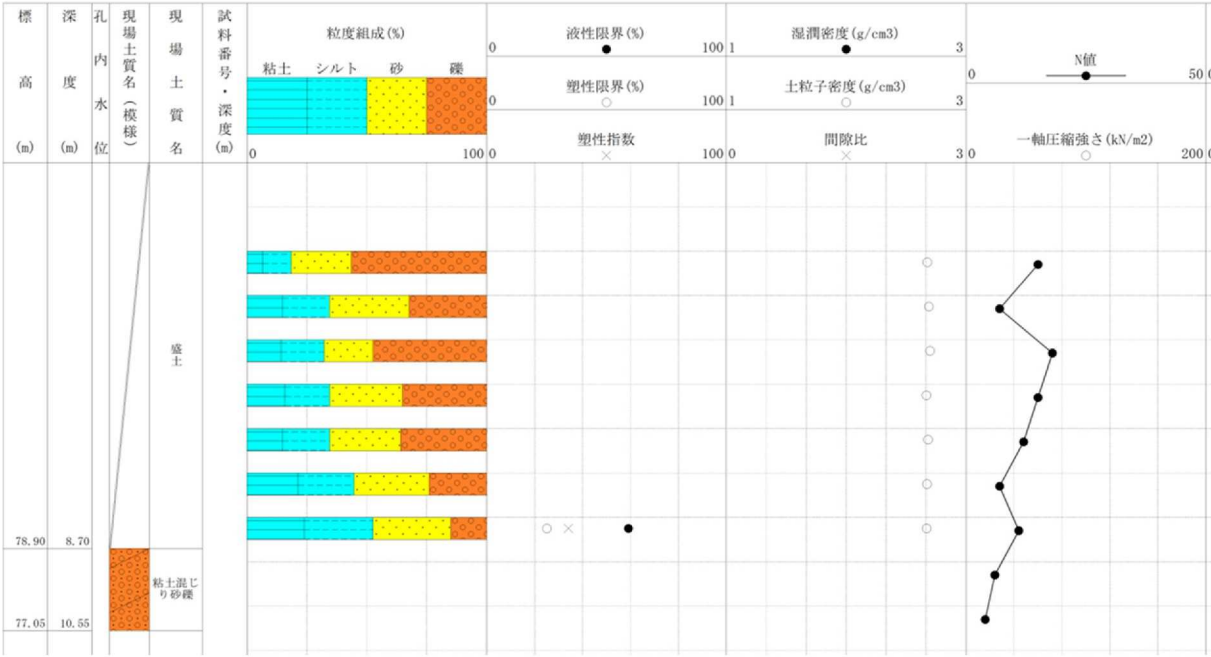
図 4. 2-3 土性図 (B-2)

本孔の地層は、上位から盛土(B)および、沖積層礫質土層(Ag)からなる。

盛土(B)は細粒分を伴う砂礫からなる。礫径は10～30mmの亜角礫からなる。深度3～3.5mはシルト分が多い。深度4.8～4.9mは有機質シルトを伴う。

沖積層礫質土層(Ag)は粘土混じり砂礫からなる。不均質で腐植物を全体に伴う。深度8.85～9mは有機質シルトを主体とする。

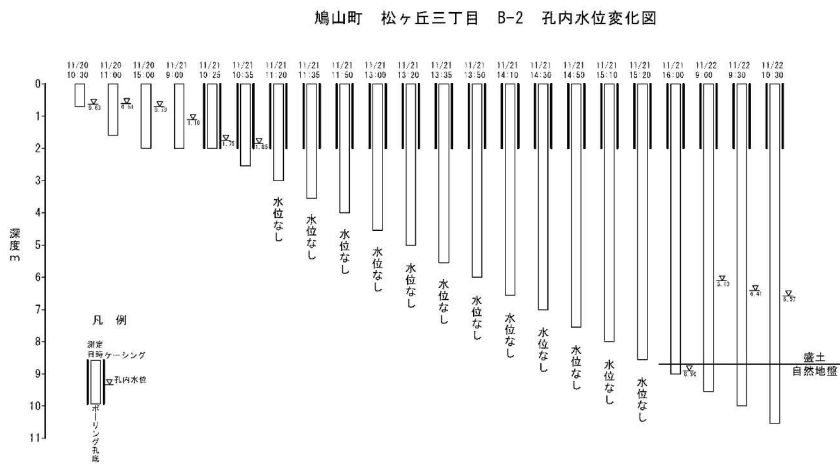
図 4. 2-4 水位観測結果 (B-2)

深度 0.63m に初期水位を確認した。これ以深で水位は静水圧分布を示すが、深度 2.0m までケーシング挿入後に水位は低下したため、この初期水位は表流水と想定される。

深度 3.0m 以深掘削時は盛土中に水位を確認できなかった。

自然地盤では、深度 9.0m まで掘削したときに深度 8.90m に水位を確認した。また、翌朝水位は深度 6.1m まで上昇し、自然地盤中の地下水位は被圧していると想定される。

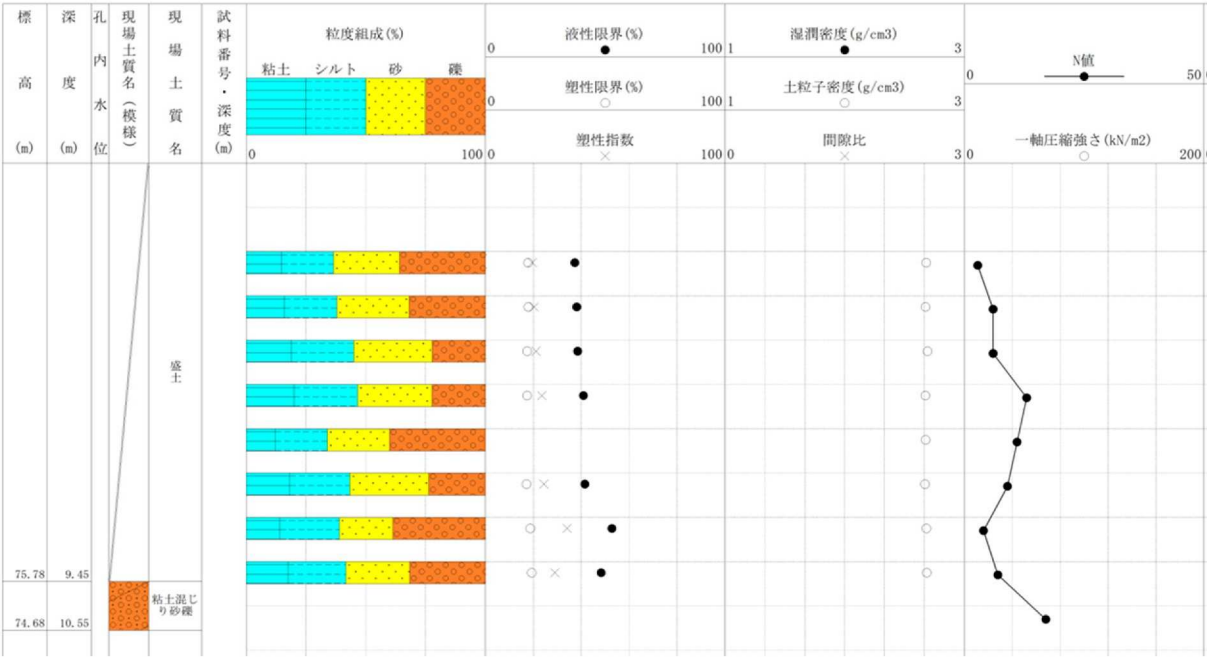
図 4.2-5 土性図 (B-3)

本孔の地層は、上位から盛土(B)および、沖積層礫質土層(Ag)からなる。

盛土(B)は細粒分を伴う砂礫からなる。礫径は10～20mmの垂角礫からなる。全体に粘土分が多い。深度5.5～6mは礫分多くなり、礫径は10～40mmとやや大きくなる。深度8～8.5mは粘土分が多い。

沖積層礫質土層(Ag)は粘土混じり砂礫からなる。

盛土は一般に上載荷重の影響により下位ほど締まる傾向を示す。当該地では、盛土末端のB-3では盛土中央から徐々にN値が低下し、深度8mではN値4まで低下する。この現象の理由の一つとして、盛土底部に設置された暗渠管に盛土中の細粒土が流入して盛土自体が緩んだことが想定される。

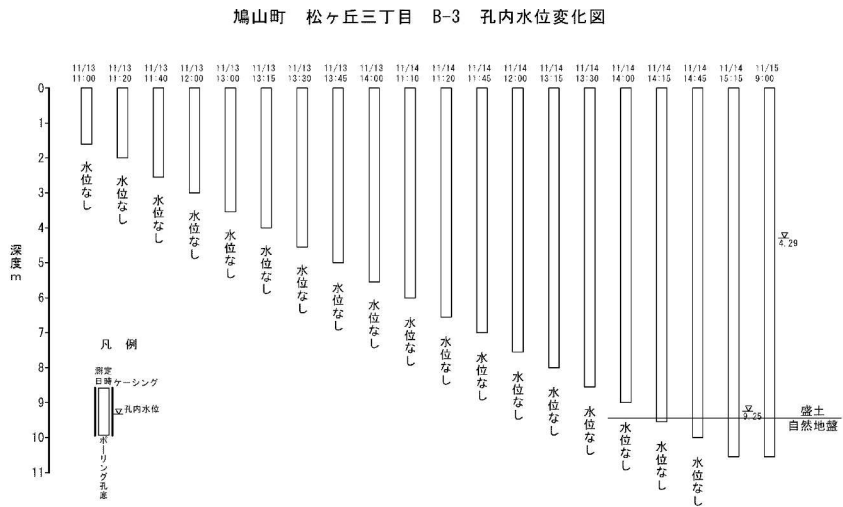
図 4.2-6 水位観測結果(B-3)

盛土内に地下水位は確認されなかった。

自然地盤では、深度10.5mまで掘削したときに深度9.25mに水位を確認した。また、翌朝水位は深度4.3mまで上昇し、自然地盤中の地下水位は被圧していると想定される。

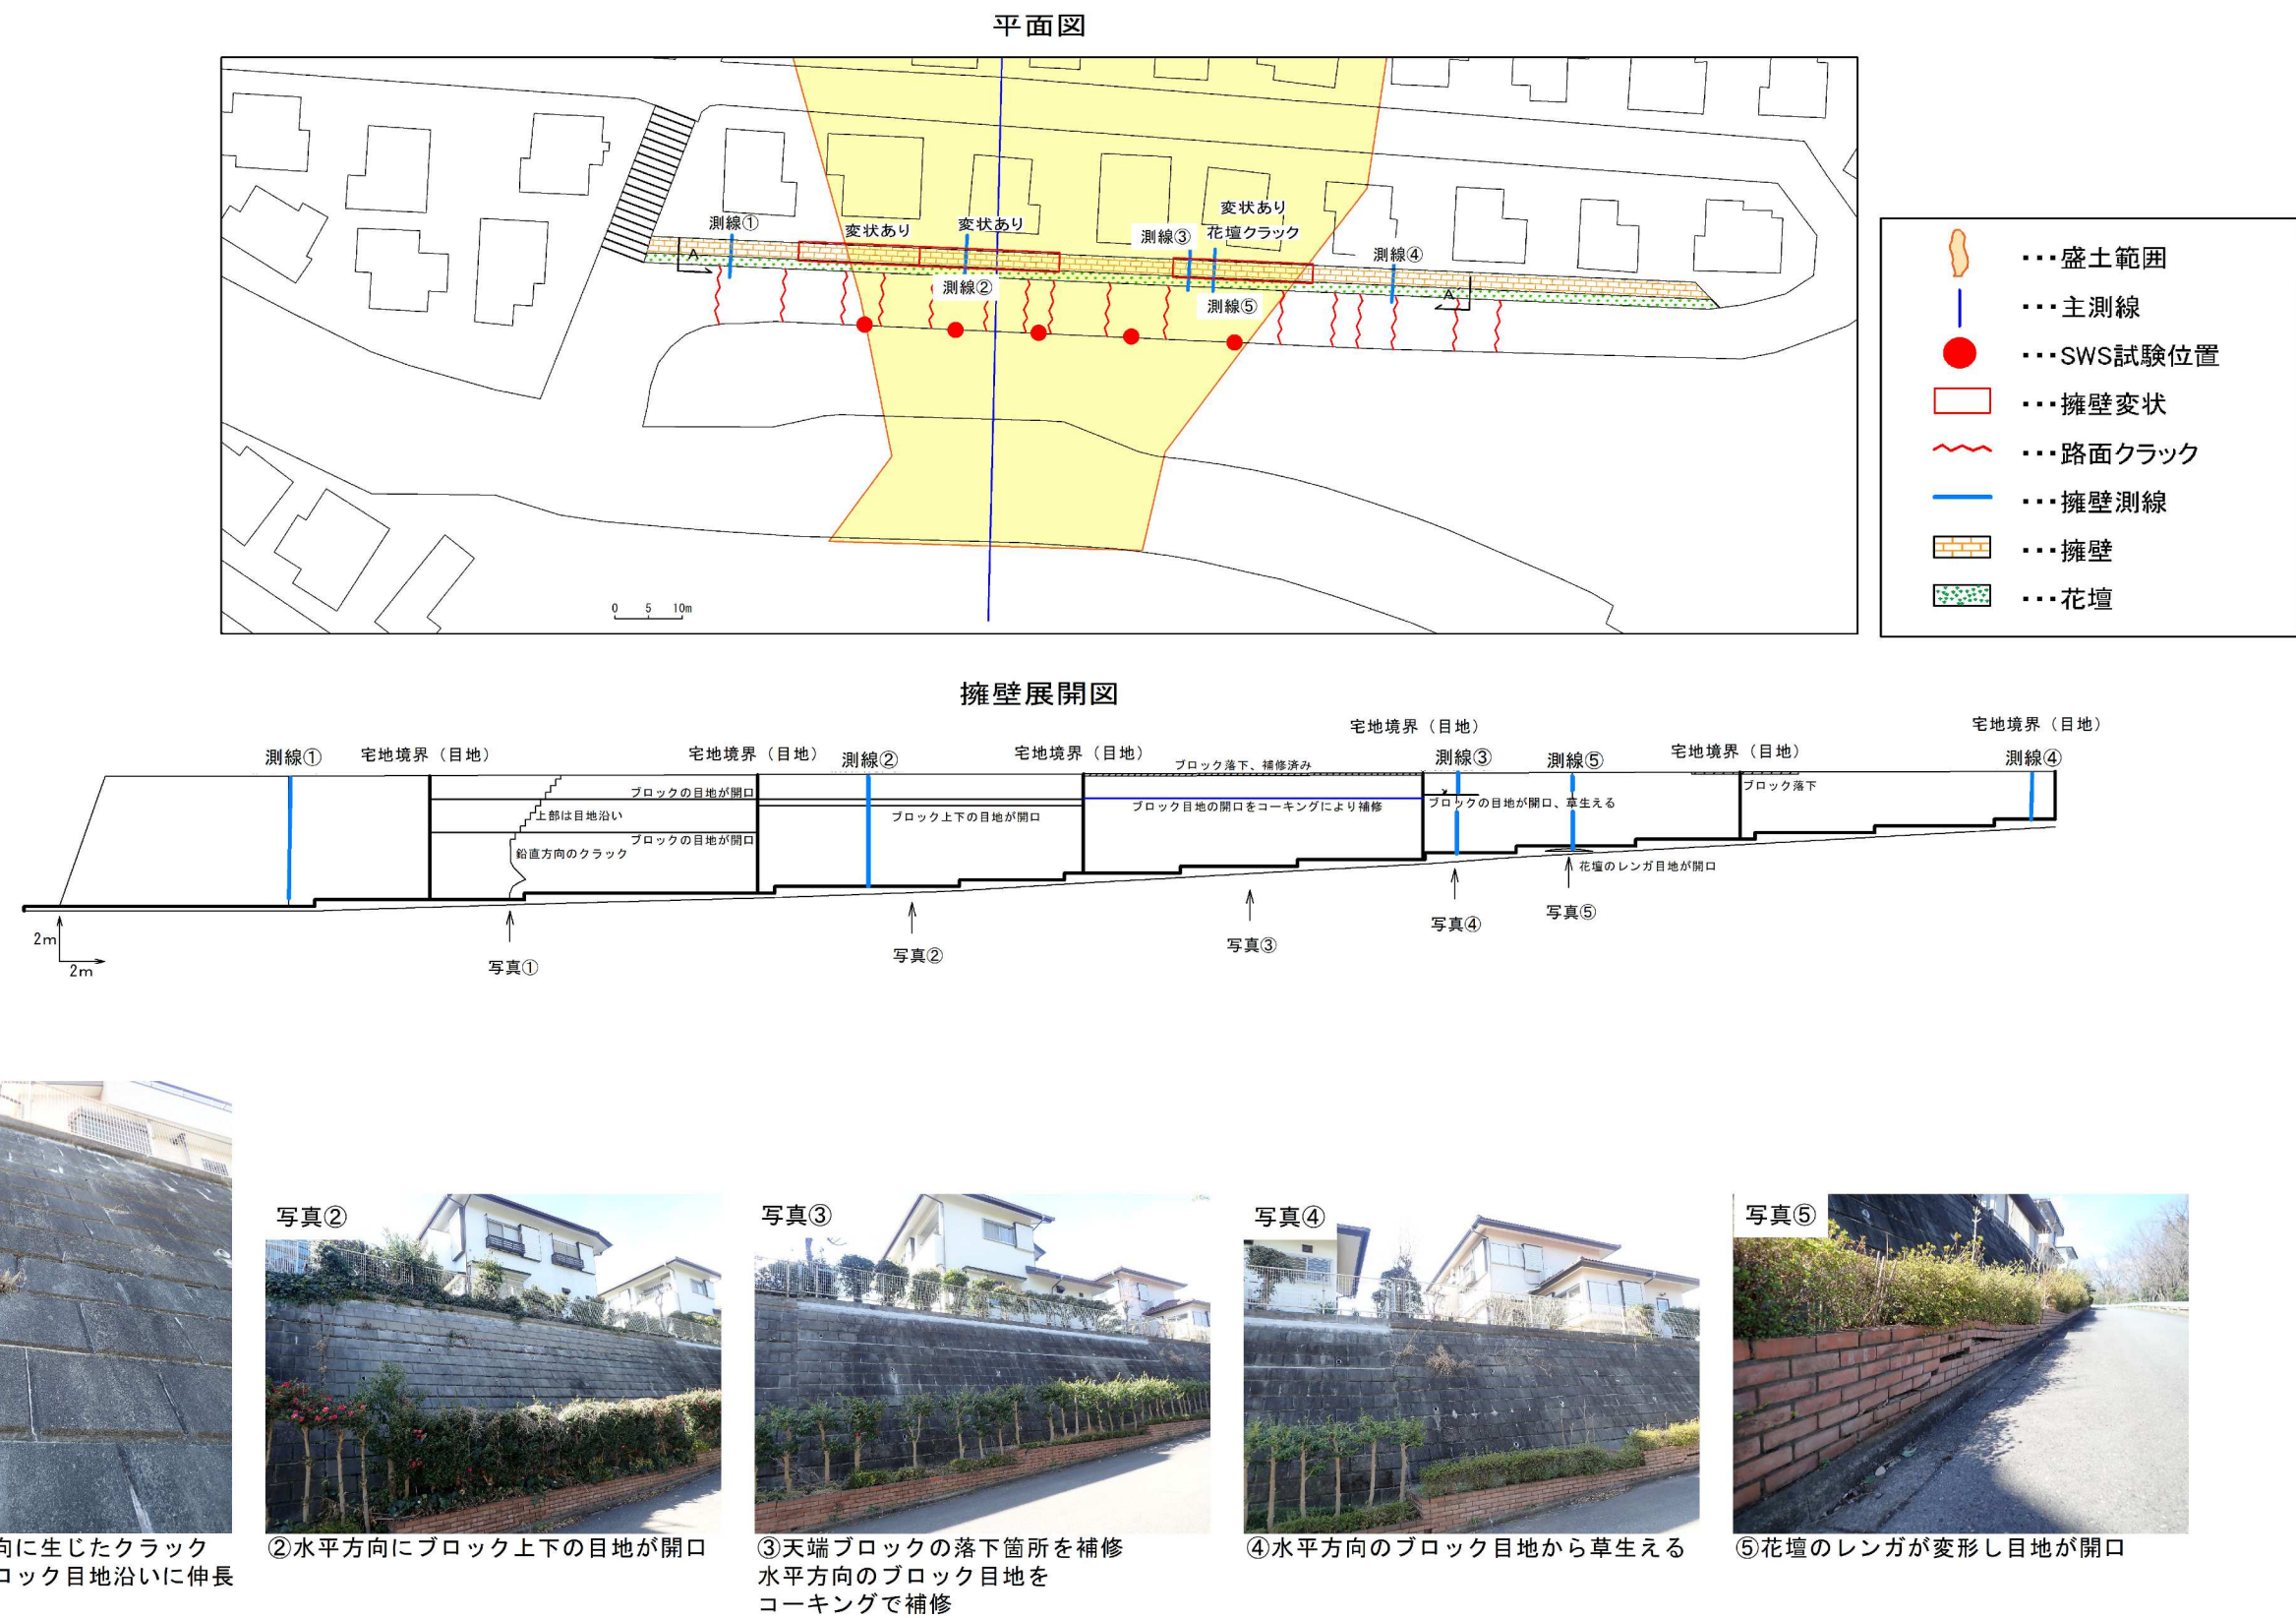
図 4.3-1 擁壁計測位置図

盛土末端の擁壁には水平方向の目地の開きと鉛直方向のクラックが確認された。

鉛直方向の目地を境界とし、擁壁を正面に見て左側から2番目の区間から5番目の区画に変状が認められる。

変状は鉛直方向のクラックと水平方向の目開きである。水平方向の目開きは目地コンクリートの脱落により生じている。

鉛直方向のクラックは左から2番目の区画に認められ、擁壁下部ではブロックにクラックが生じているが、上部では目地に遷移している。

水抜き孔からは遊離石灰の析出は認められるが、恒常的な滲み出しの痕跡は認められないことから地下水位は低いと想定され、ボーリング結果と整合する。

また、左から5番目の区画の花壇側部のレンガに変形が認められ開口が認められる。

- 1) 宅地盛土造成後、暗渠排水に盛土の細粒分が流れ込み盛土内に緩みが生じて変状が発生した (MH の観察結果)
- 2) 緩みが生じていた盛土に東日本大震災の地震動が作用したため擁壁に土圧作用し変状が顕著になった (住民ヒアリング)

このように、擁壁の変状は東日本大震災を契機に拡大したが、その後の進行性は不明であることから今後計測・監視していくことが望ましい。

また、擁壁傾斜やクラックの開口性の変化 (進行性) については継続的に確認することが望ましい。

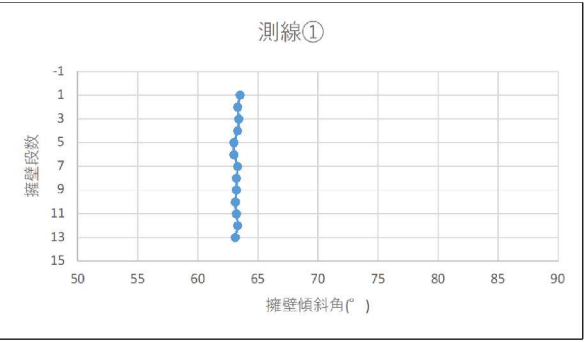
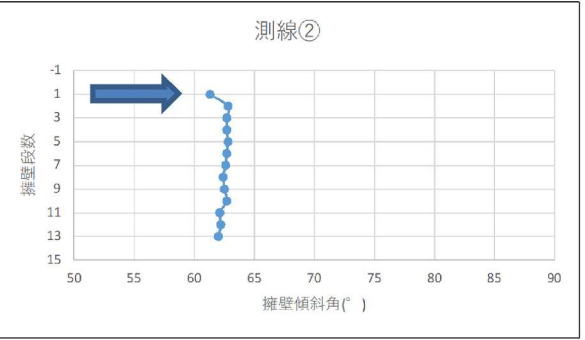
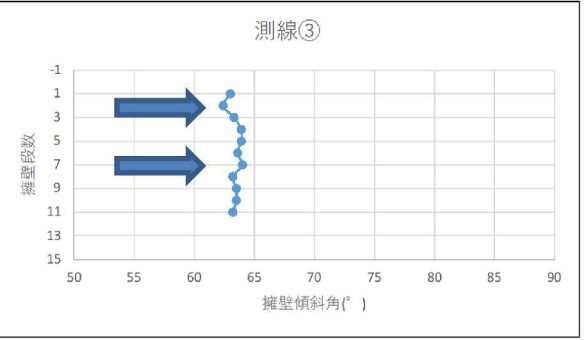
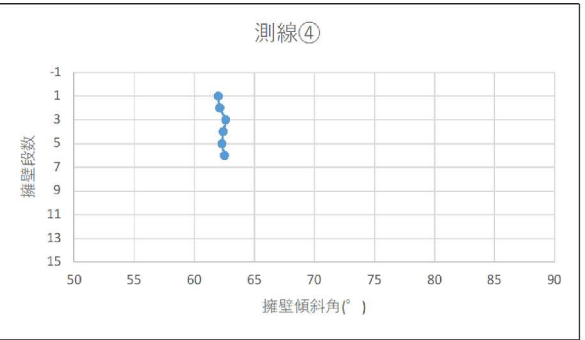
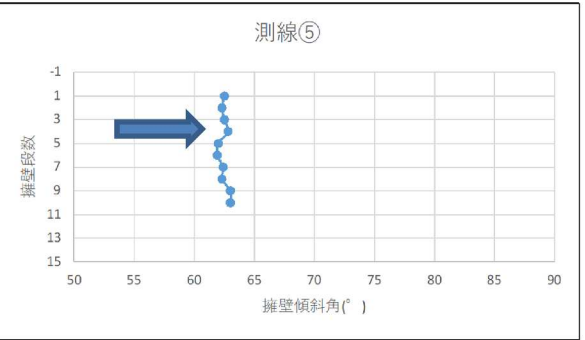
図 4. 4-1 擁壁の傾き

擁壁を構成するブロックの傾斜を計測した。測線は5つ設定した。変状のない箇所で測線①、測線④を実施し、変状箇所で測線②、測線③、測線⑤を実施した。

測線①と測線④ではブロックの傾斜に変化は認められない。

測線②は擁壁の傾斜がわずかに急になっていく傾向が認められる。

測線③はほぼ中央で一時的に急傾斜を示すが、上部では緩傾斜になっていく傾向が認められる。

測線⑤は下部から緩傾斜になっていく傾向を示していたが、上部で一時的に急傾斜を示す。

これらの傾斜の傾向は継続的に計測して判断する必要がある。

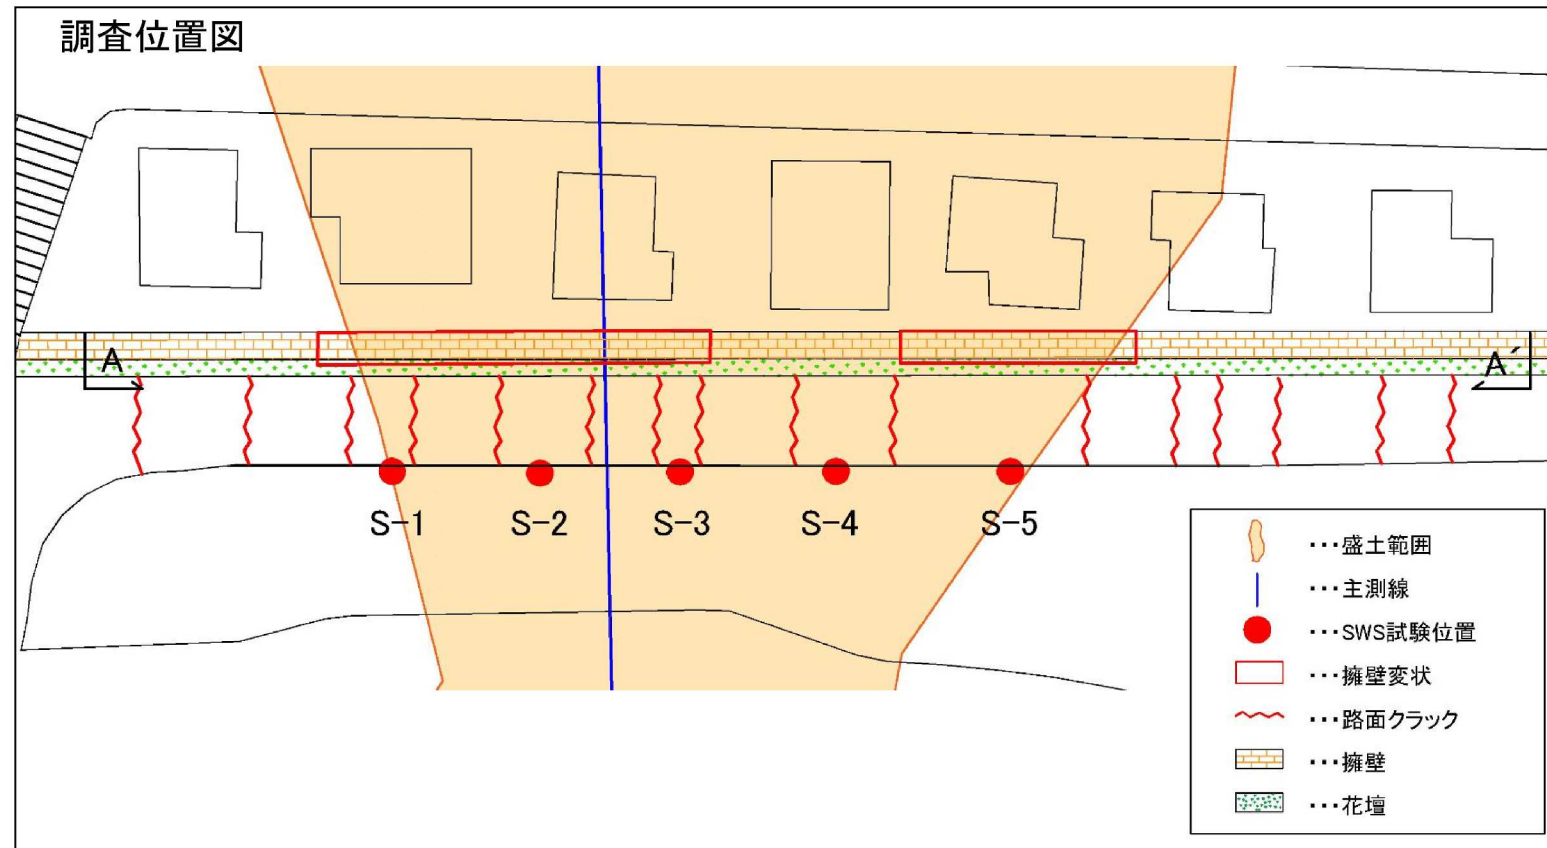
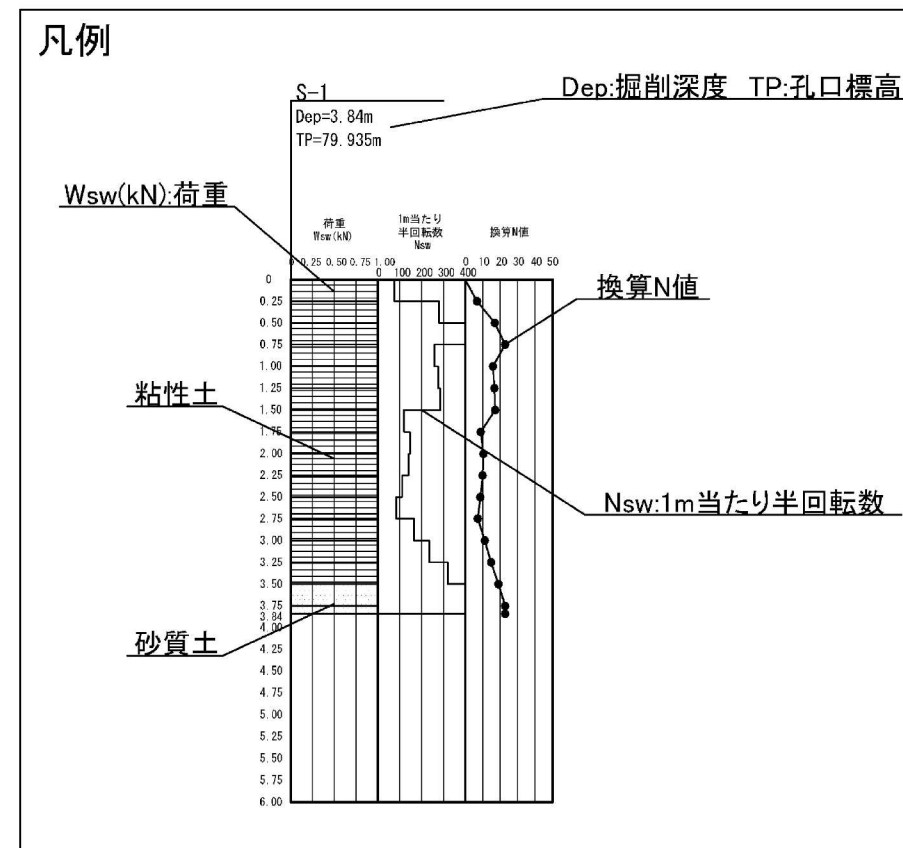
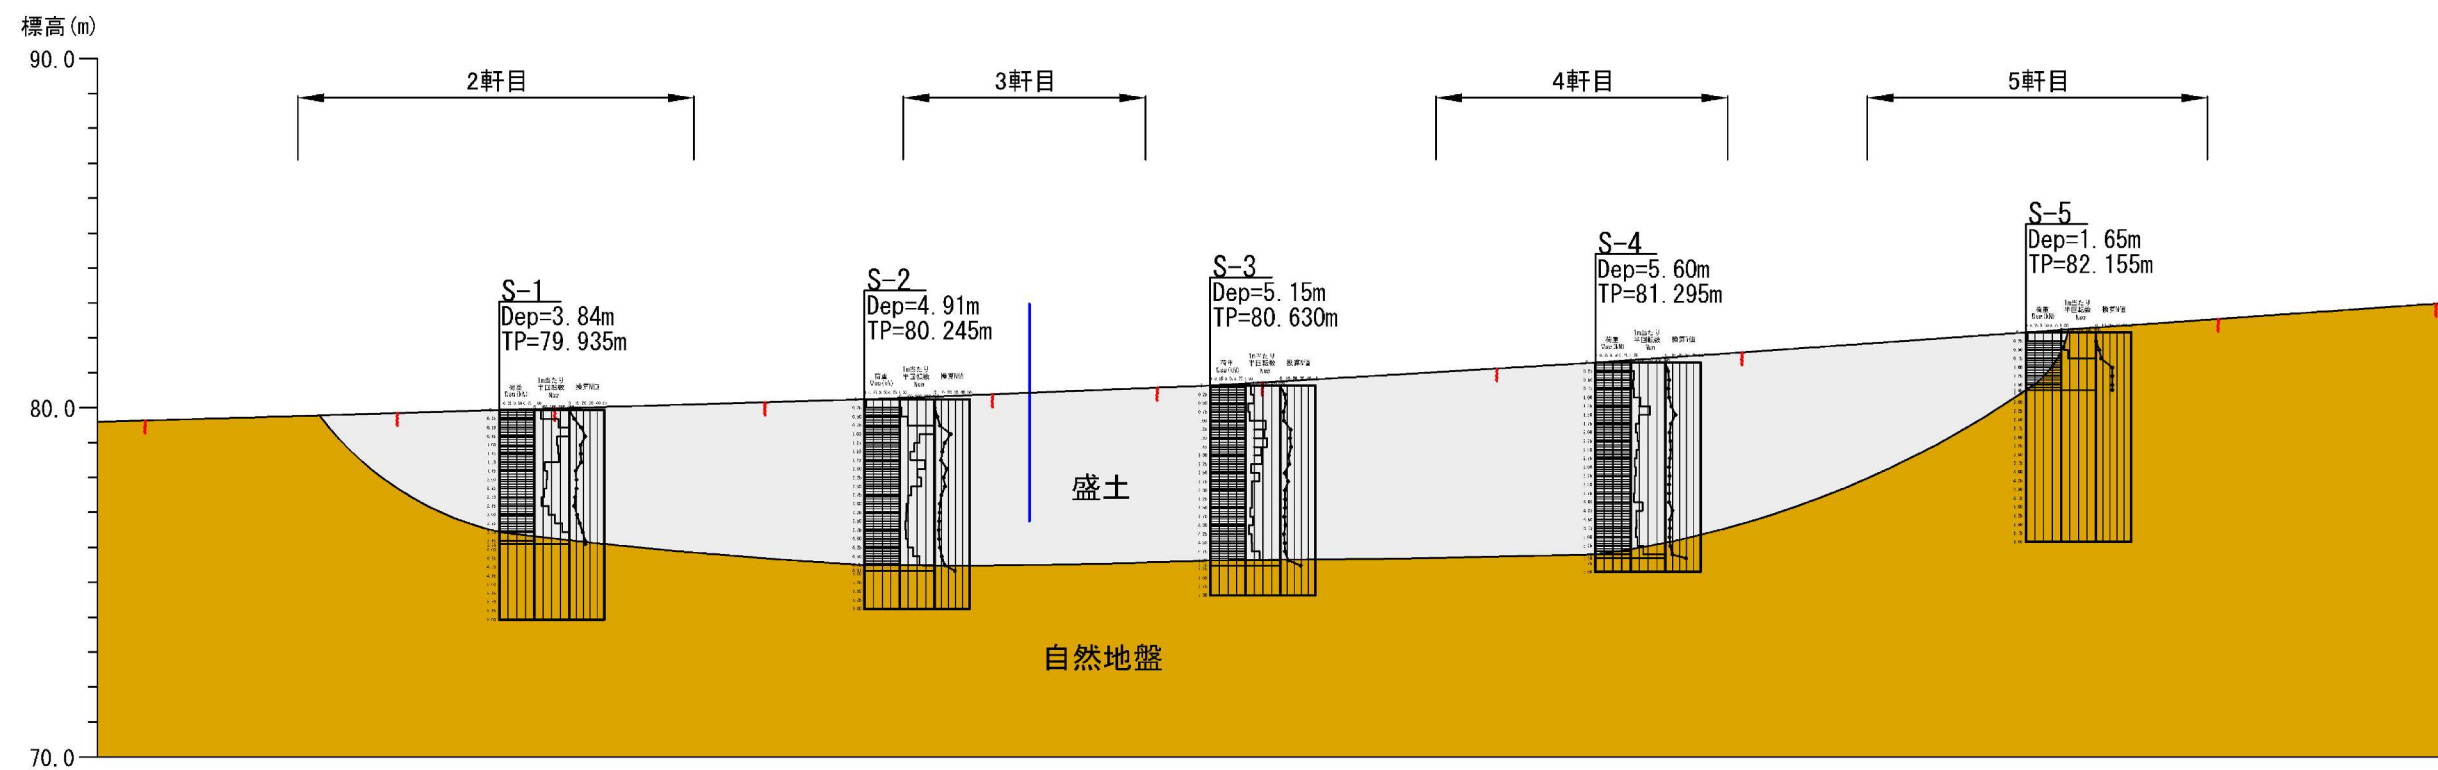
図 4.5-1 スクリューウェイト貫入試験による断面図

盛土と自然地盤の境界は回転のみではスクリューポイントが貫入できなくなる深度とした。

盛土は換算N値でおおむね10以下を示す。ただし、盛土の縁ではS-1は全体に換算N値が大きくなる傾向があり、S-5では表層から回転のみでは貫入不能となる。また、深度1.0m付近に締まり程度が高くなる部分がある。

S-4は全体に半回転数が少なく、盛土にゆるみが生じている可能性がある。

盛土の分布範囲はお椀状の形状が想定され、盛土の層厚は3.5～5.5mと判断した。

また、擁壁法尻の道路にもクラックが認められる。このクラックは、東日本大震災以降に顕著になった。なお、スクリーウエイト貫入試験の結果、盛土は換算 N 値 10 以下であることから、変状の素因は道路下の盛土の性状にあると想定される。

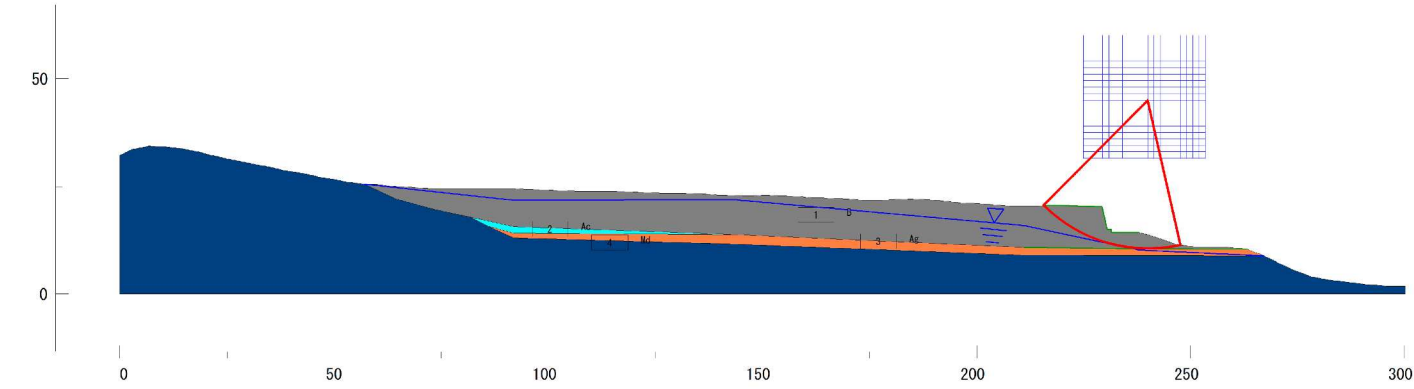
図 5.2-1 解析結果（末端、円弧すべり）

このように、盛土全体の安全率はFs=1.288、盛土末端の安全率はFs=1.140と安全性が確認された。
