## 第二次スクリーニング業務

### 報 告 書

(概要版)

令和7年3月

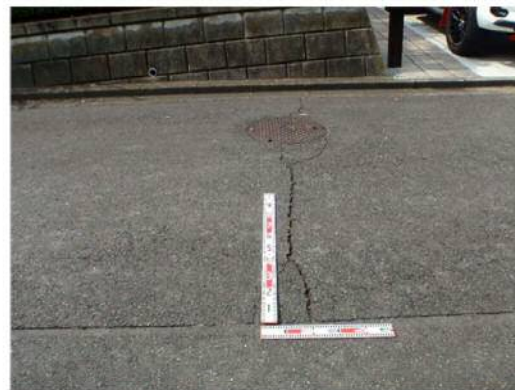
写真①: 路面のクラック (10mm 程度)

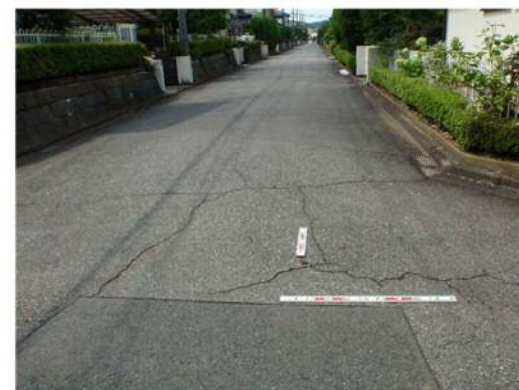
写真②: 路面に無数のクラック (5mm 程度)

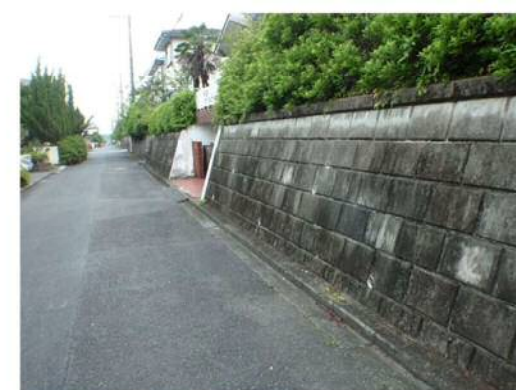
写真③: 宅地擁壁状況

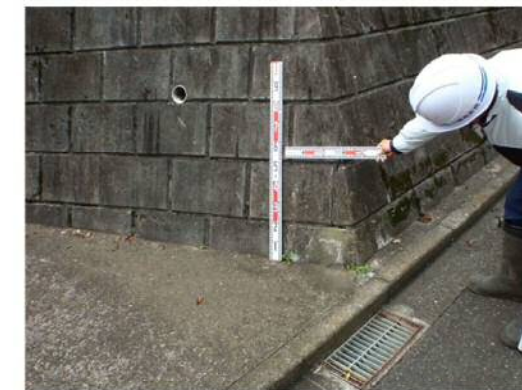
写真④: 階段下部の擁壁クラック (5mm 程度)

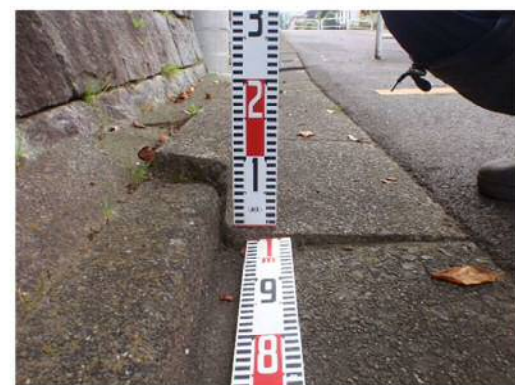
写真⑫: L字ブロックの段差 (30mm 程度)

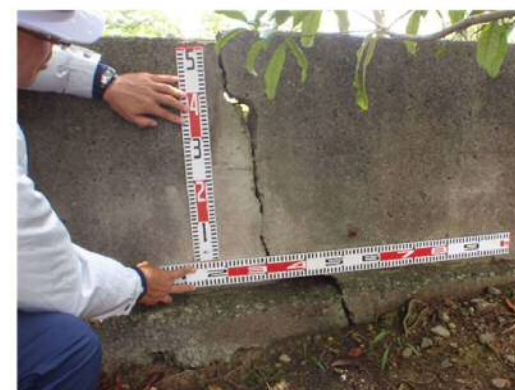
写真⑪: 公園内擁壁のクラック (5mm 程度)、スレ

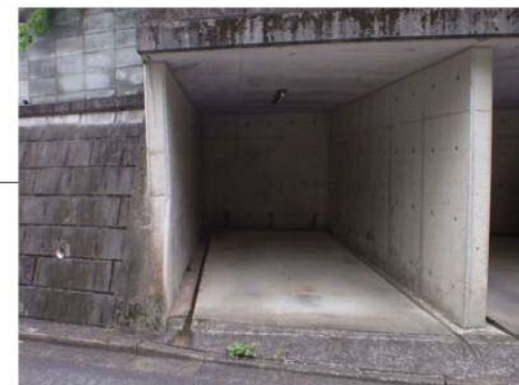
写真⑤: ガレージ内クラック (2mm 程度)、奥側の排水跡

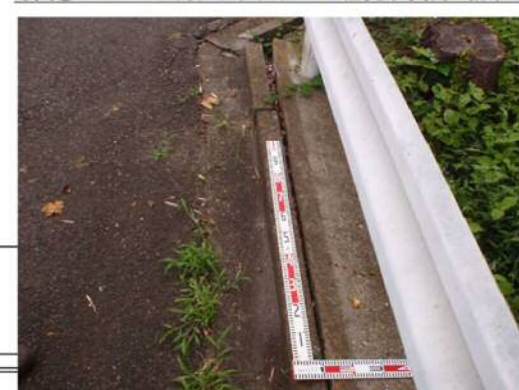
写真⑥: 末端部擁壁背後の開き (10~20mm 程度)

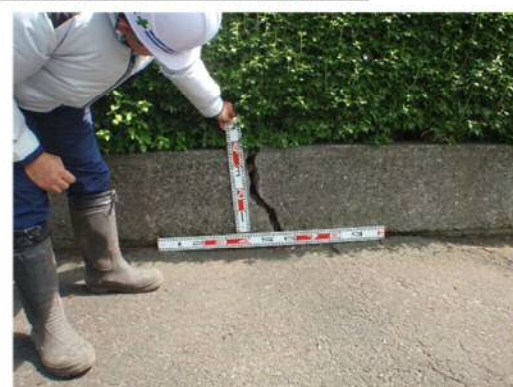
写真⑩: 公園内擁壁のクラック (40mm 程度)、スレ

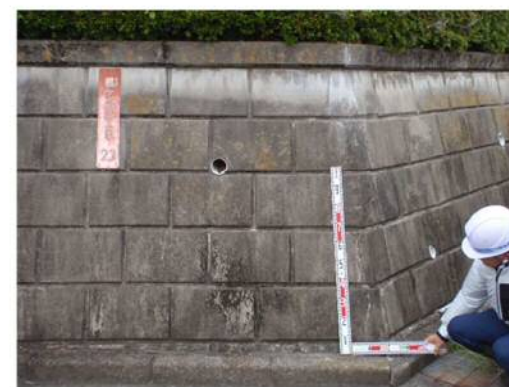
写真⑨: 宅地擁壁のクラック (2mm 程度)

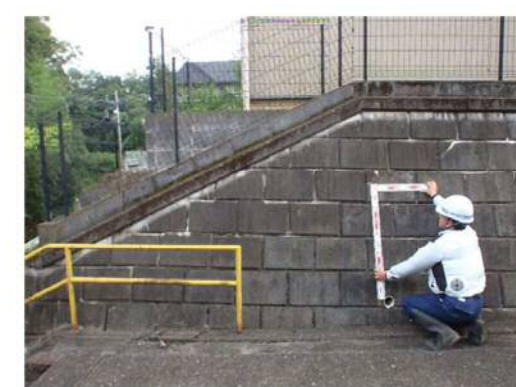
写真⑧: 階段部側面の宅地擁壁のクラック (1mm 程度)

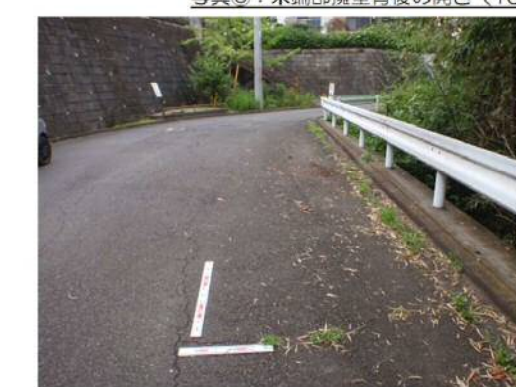
写真⑦: 末端部擁壁背後の路面にクラック (3mm 程度)

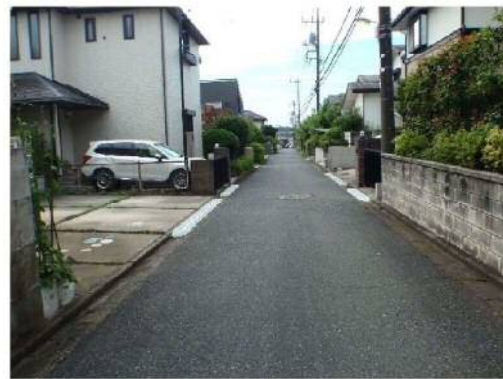
写真①: 盛土頭部付近の路面状況

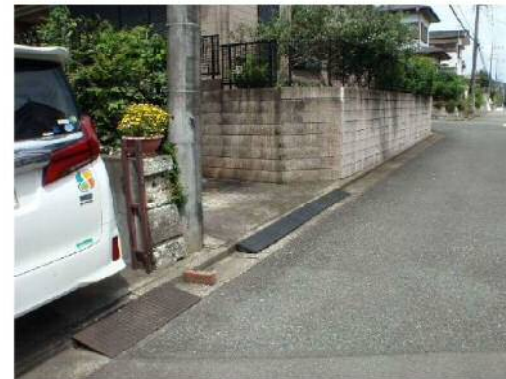
写真②: 盛土頭部付近の宅地擁壁の状況

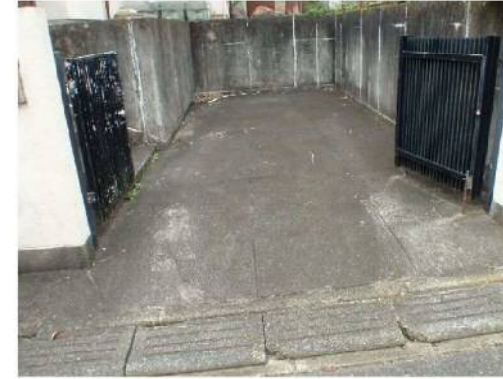
写真③: 駐車場内部の表面のクラック変状

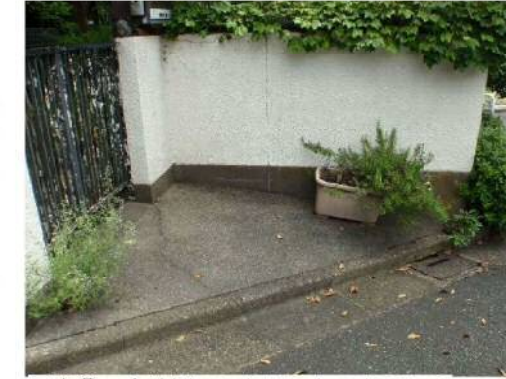
写真④: 宅地側コンクリートのクラック

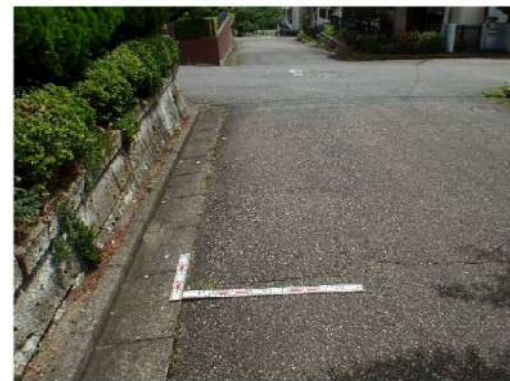
写真⑬: 路面のクラック (2~5mm 程度)

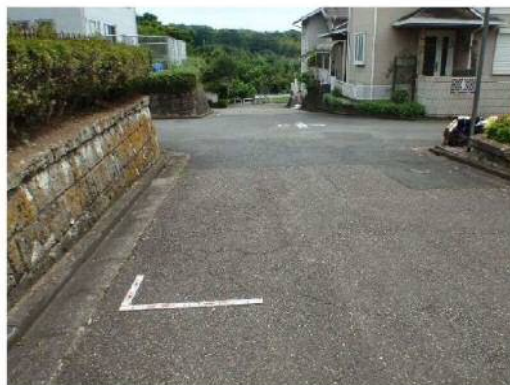
写真⑫: 路面に無数のクラック

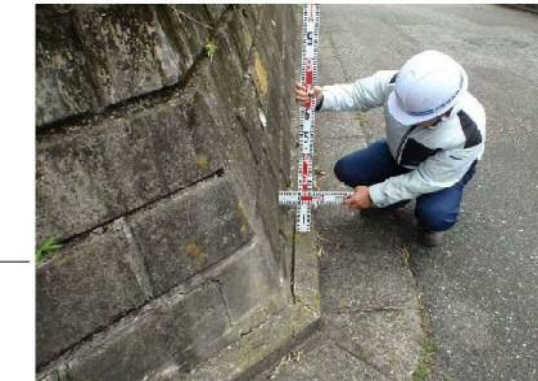
写真⑤: 宅地擁壁下部のL字コンクリートの開き

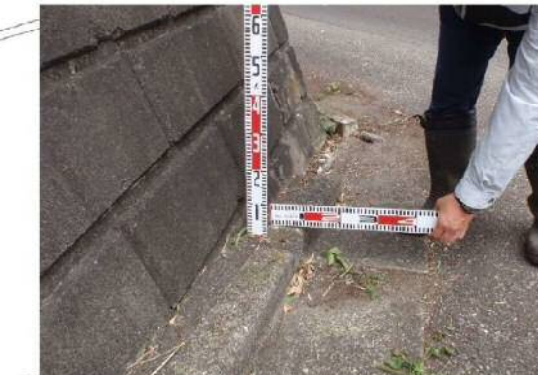
写真⑥: 宅地擁壁下部のL字コンクリートの段差

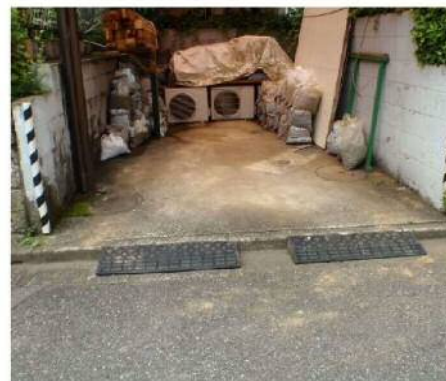
写真⑪: 駐車場内部表面のクラック

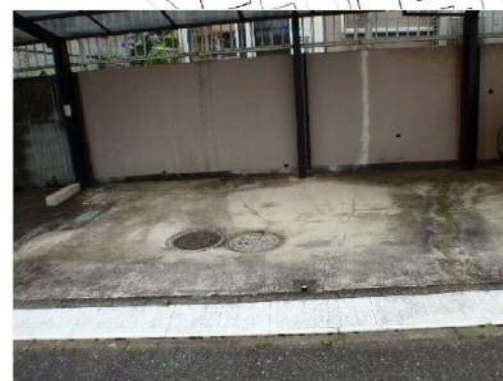
写真⑩: 駐車場内部表面のクラック

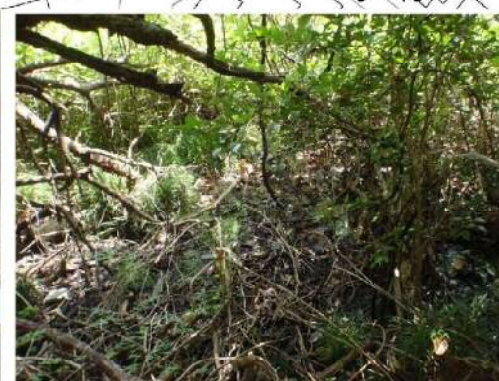
写真⑨: 末端部擁壁下部に水が溜まっている

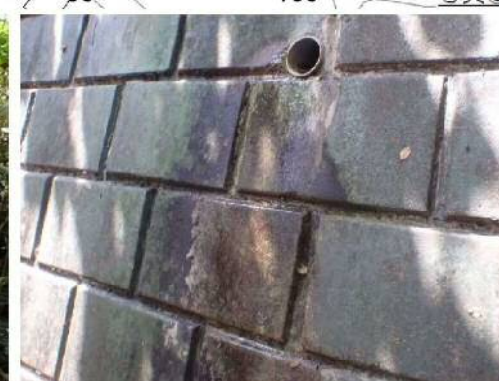
写真⑧: 末端部擁壁からの排水跡

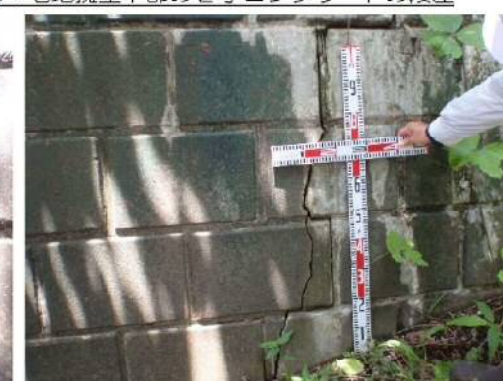
写真⑦: 末端部擁壁のクラック (10mm 程度)

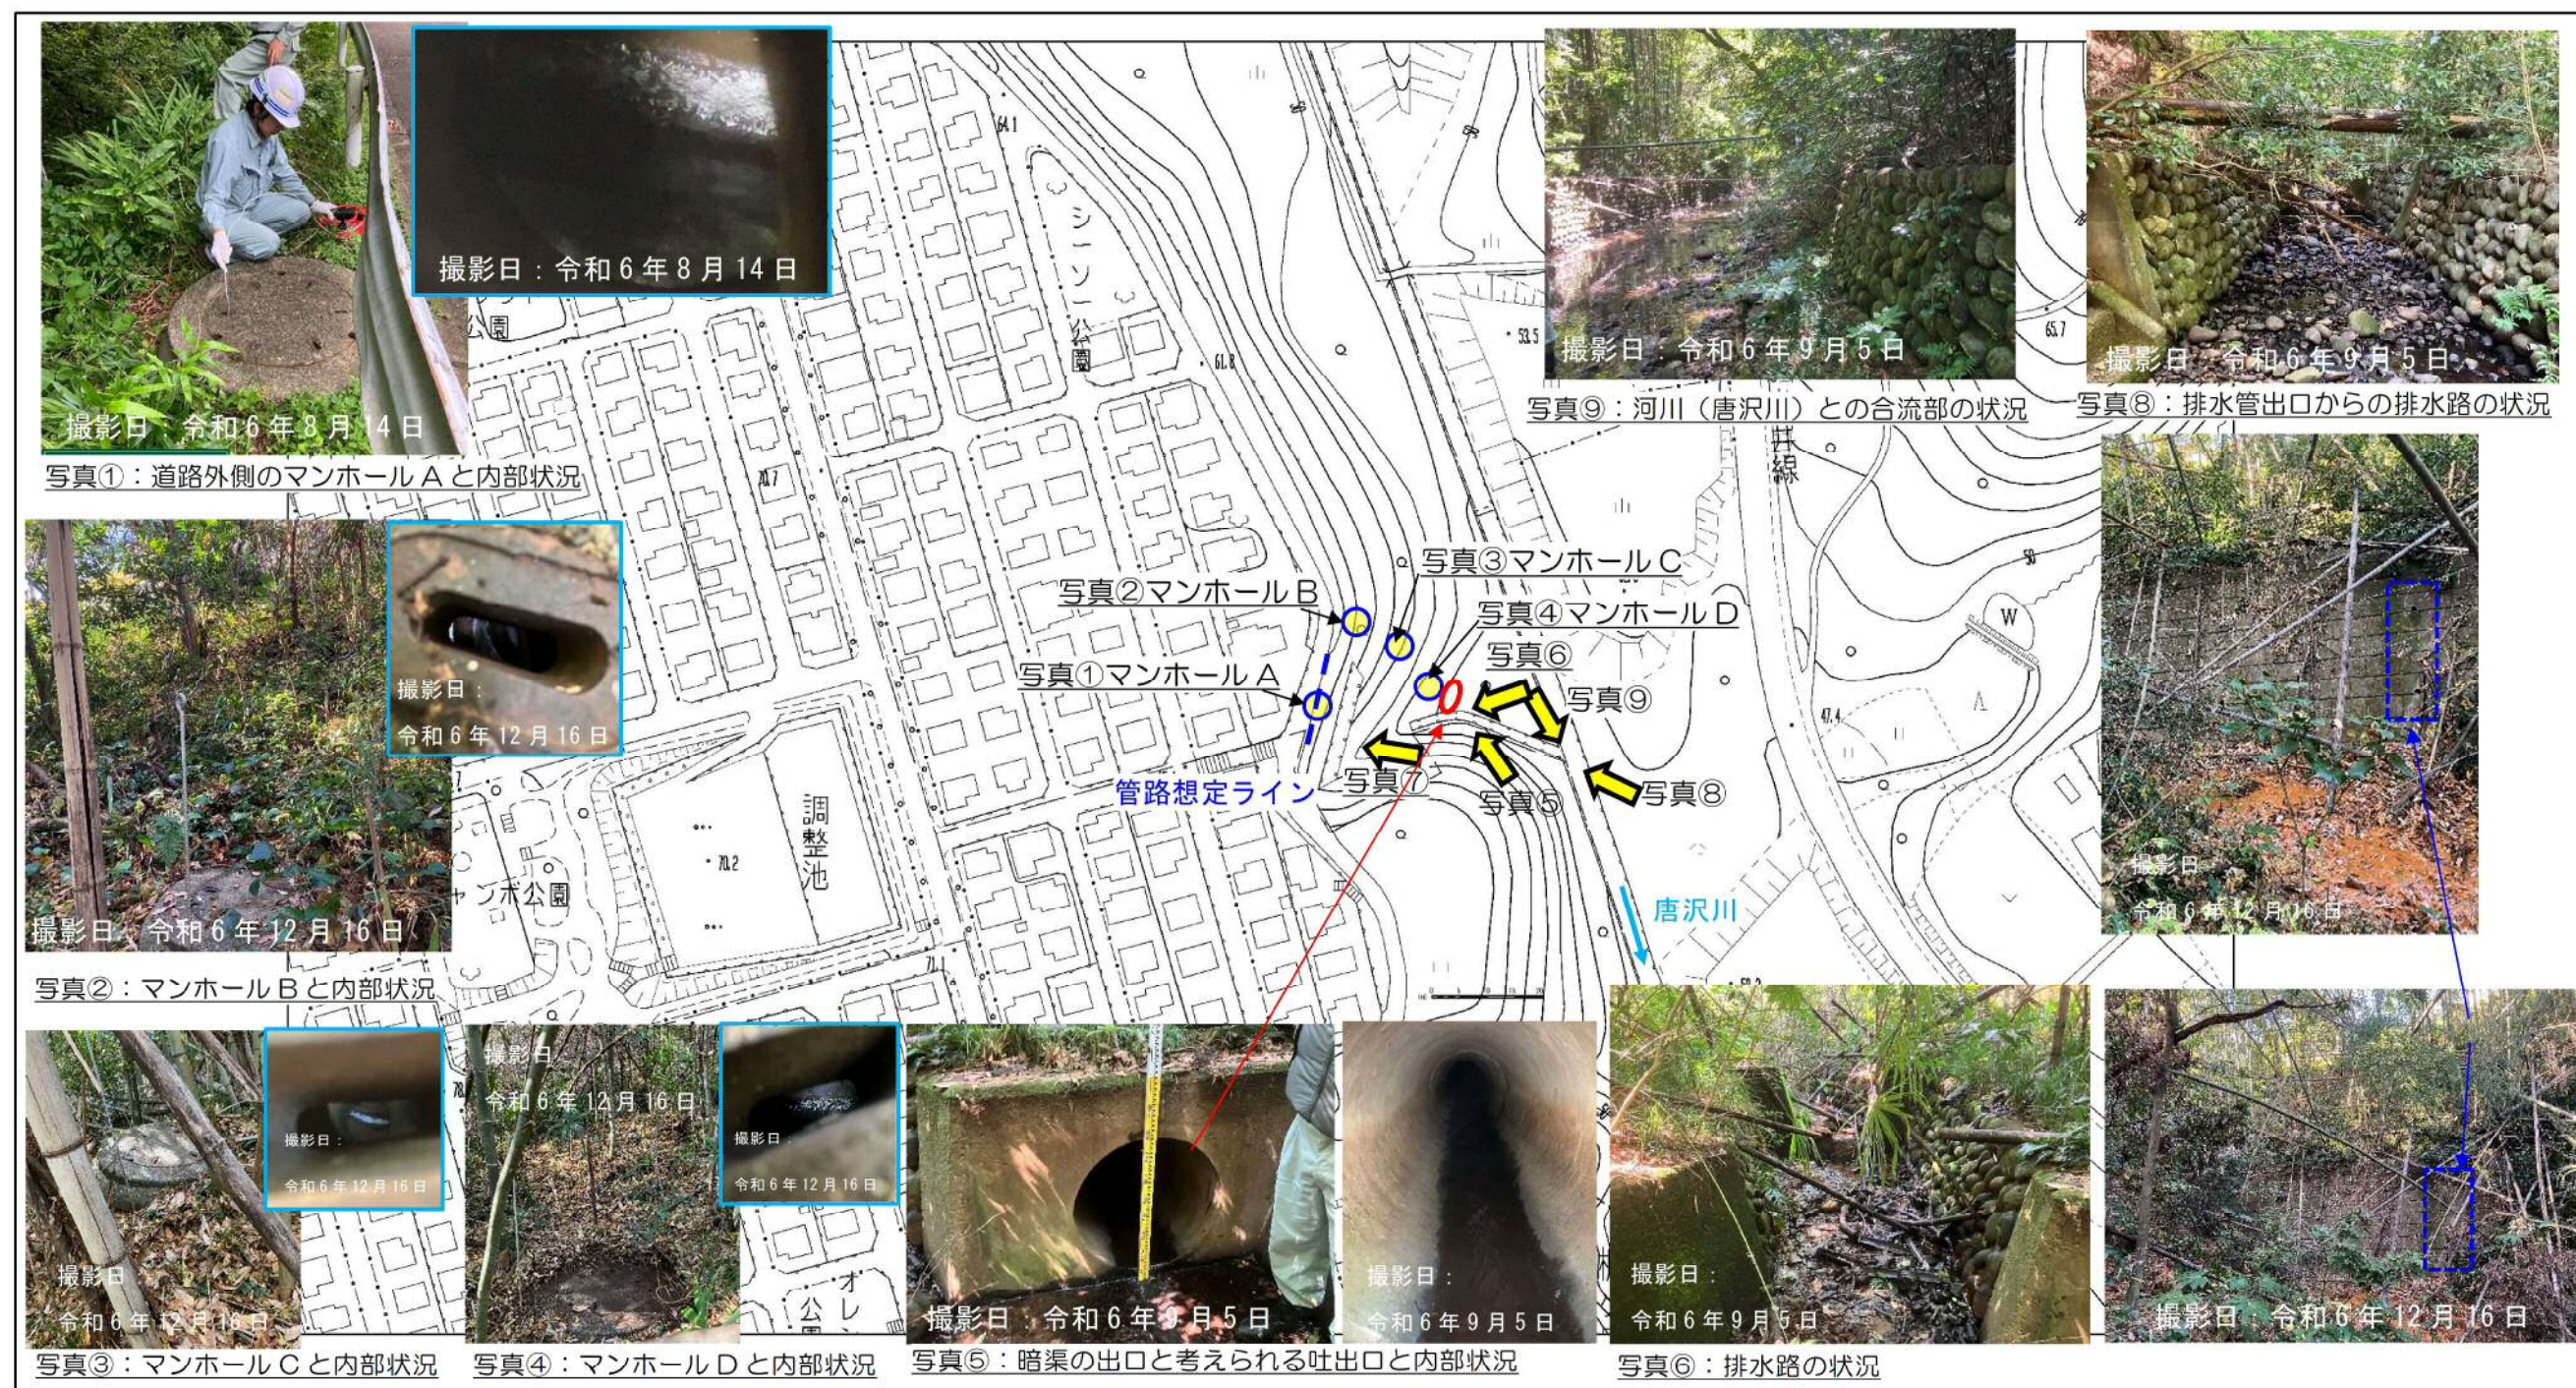
図 4.1.4 盛土 T-022 末端部付近の現地状況写真

盛土 T-022 末端部では、道路外側に分布するマンホールを手掛かりに現地踏査を実施し、暗渠排水管の有無について調査した。図 4.1.4 に現地踏査結果を示す。マンホールの底部を確認したところ、雨水排水と考えられる水流(勢いが良い)を確認した。その付近には、マンホール B~D を確認(水流は少量)した。これらのマンホール A~D との繋がり是不明瞭だが、下方を流れる唐沢川に暗渠排水管(赤丸)と考えられる管を確認した。(水流は極少量)

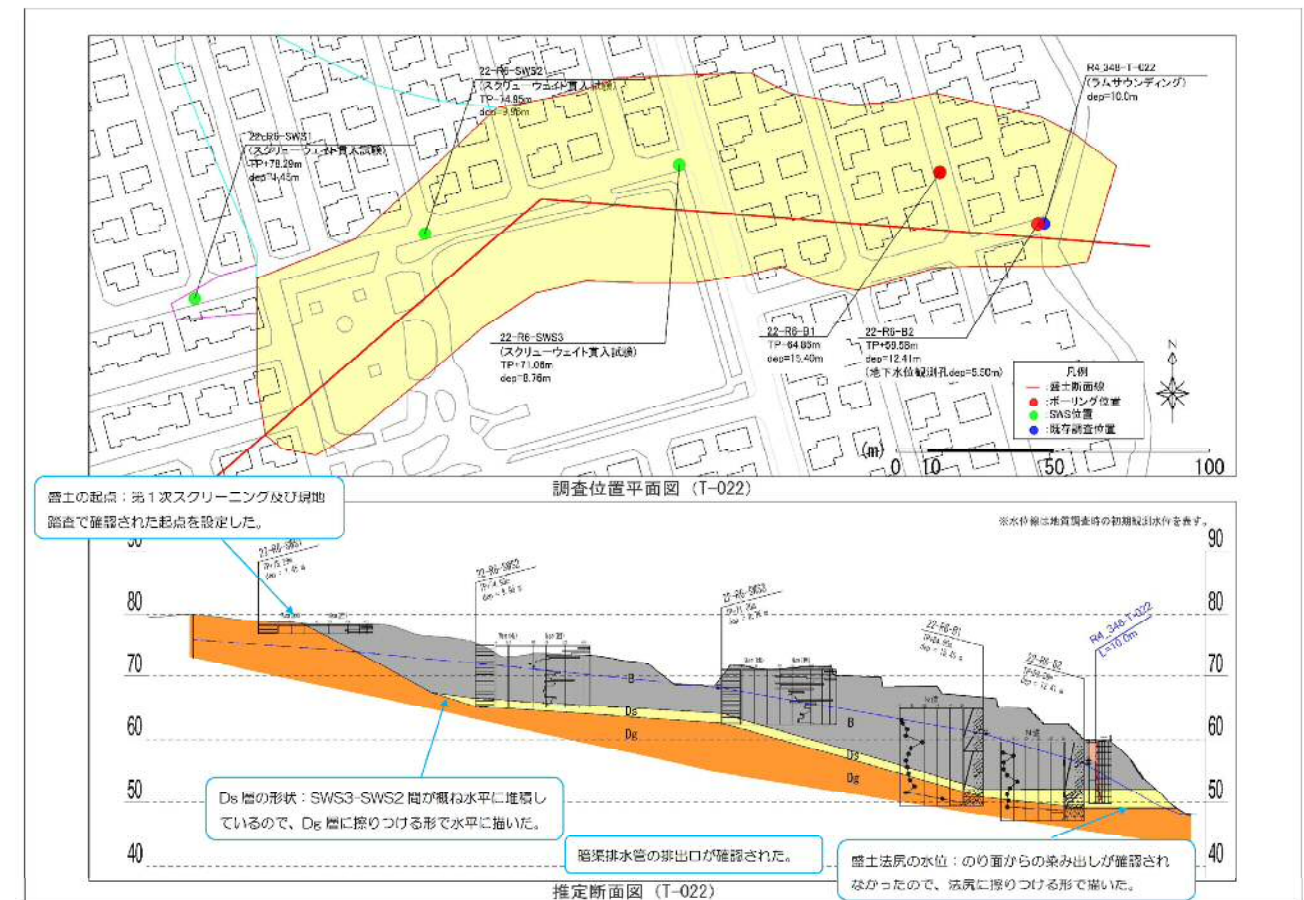
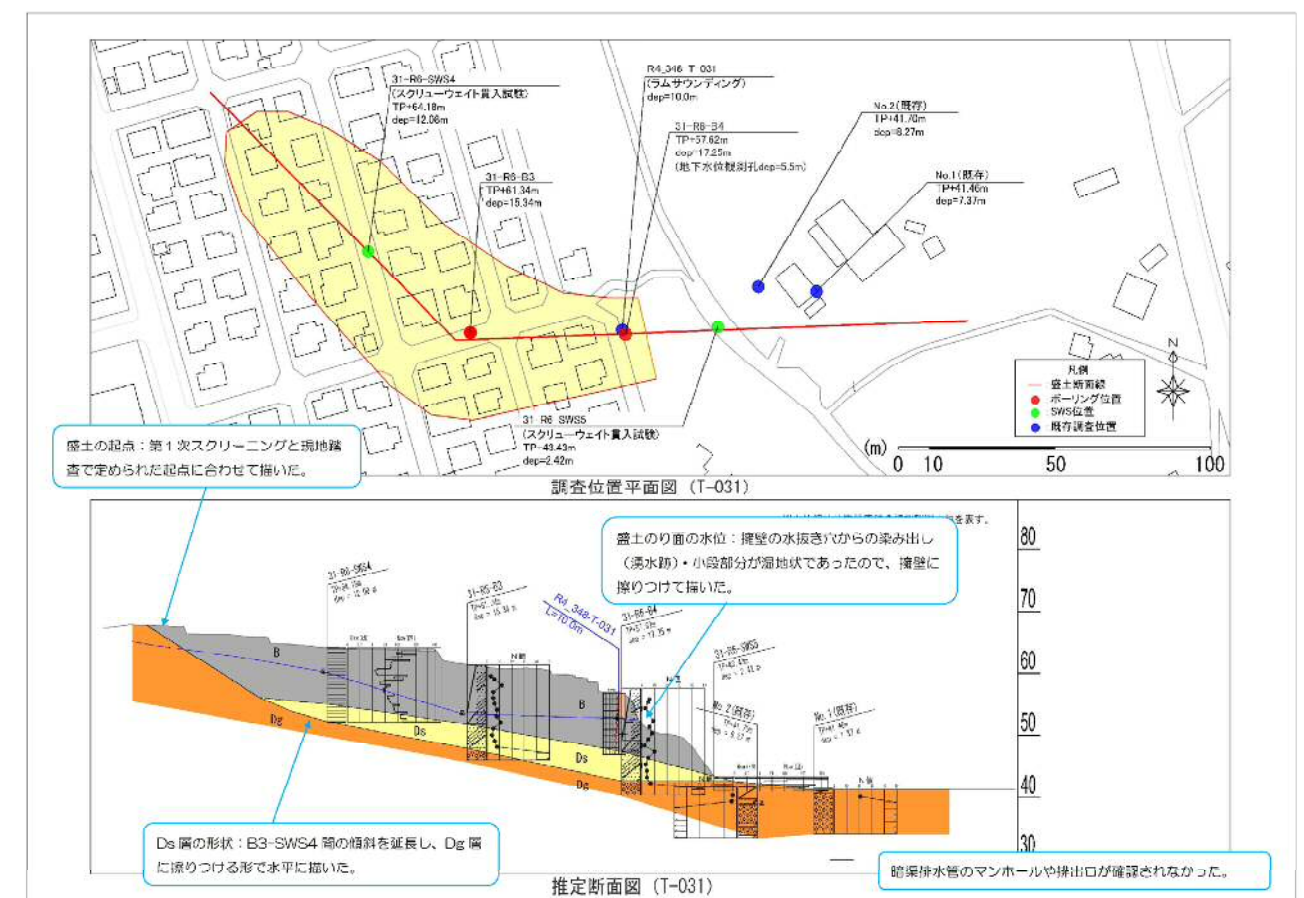
T-022 盛土【22-R6-B1】 ※他の地点でも同様の層序を確認。報告書 P. 24～P. 27 参照

本孔の地層は、上位から盛土層(B層)、洪積砂質土層(Ds層)および、洪積礫質土層(Dg層)からなる。

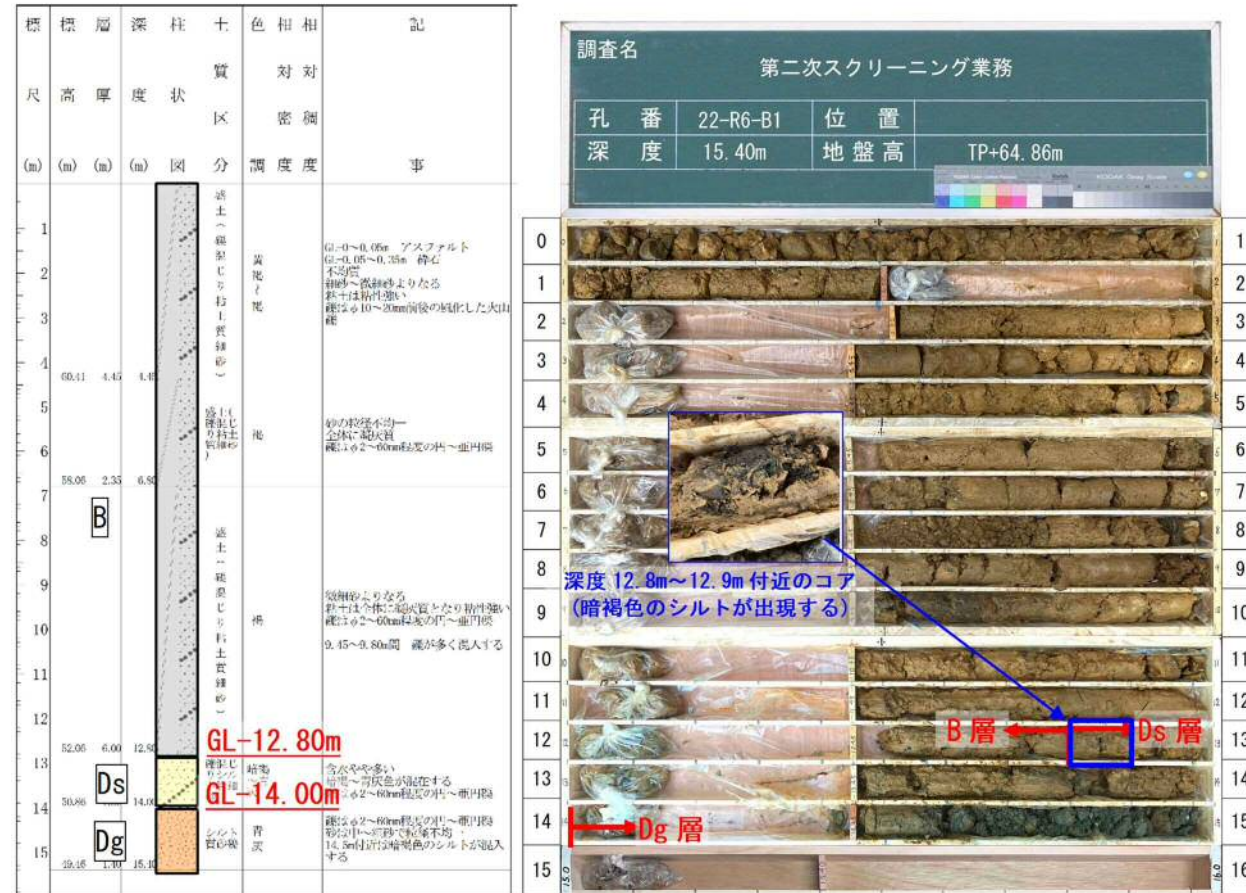
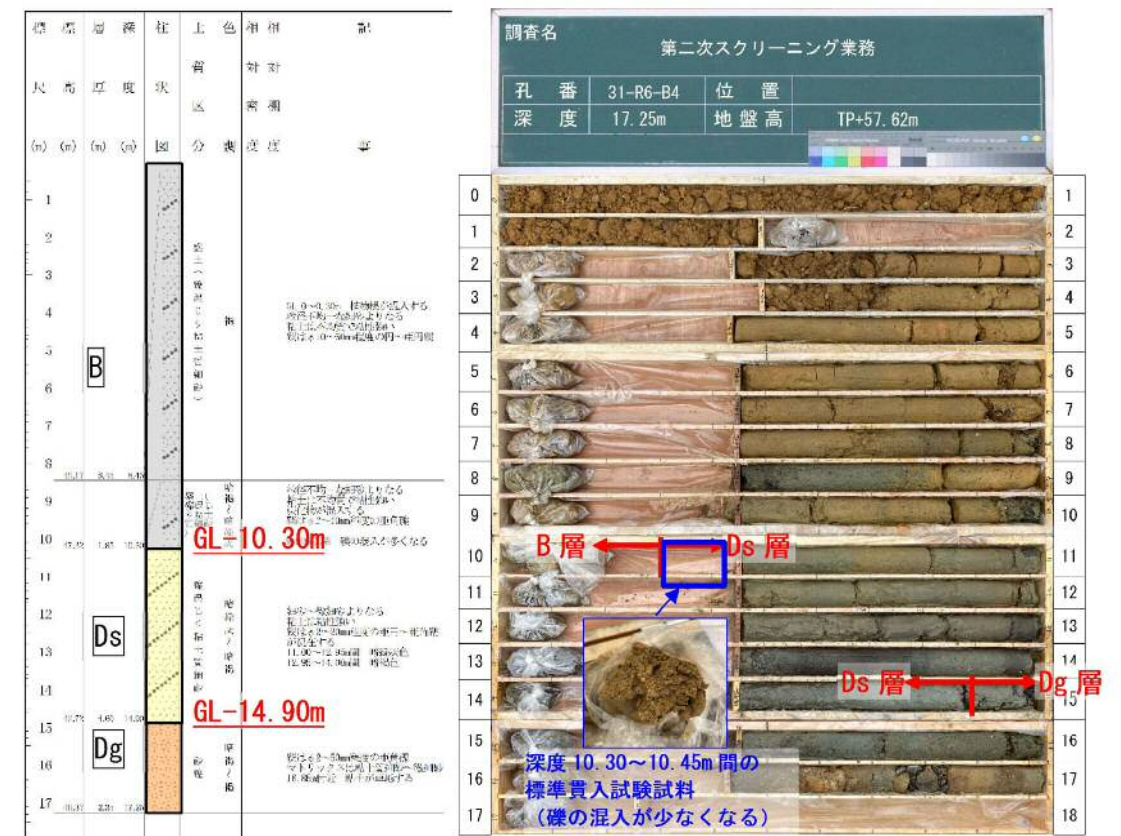
ボーリング柱状図及びコア写真 (31-R6-B4)

本孔の地層は、上位から盛土層(B層)、洪積砂質土層(Ds層)および、洪積礫質土層(Dg層)からなる。

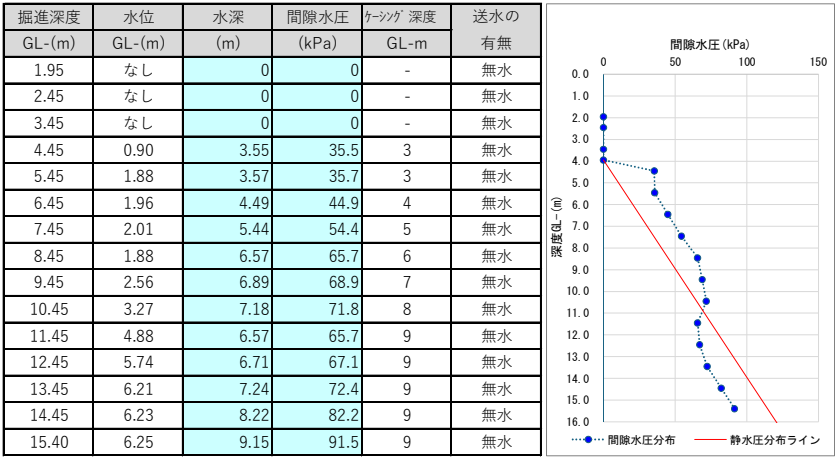
図 5.1 22-R6-B1 地下水間隙水圧データ（報告書 P.57 より抜粋）

- ② 22-R6-B1 の GL-5m～-10m で発生している過剰間隙水圧が静水圧分布を上回り被圧している状態について検討した。

盛土 B 層の土質は砂質なため、雨水等の浸透水が局所的に溜まる。「切り盛り 境界部から水が流入し、盛土内に滞留」「調整池からの排水系統の損傷」などが要因として考えられる。

これらより、調整池からの排水が浸み出して溜まり、盛土下方に被圧状態をもたらしている可能性は否定できない。

・調整池の変状確認や必要に応じて排水管路の点検を実施することを提案する。

- ・調整池の張りブロックのひび割れや目地開きの有無を確認
- ・排水管路のカメラ観察でひび割れや切り盛り境界部での段差の有無を確認
