## 第二次スクリーニング計画策定業務委託 概要版

既往業務（令和3年度）の現地踏査および  
第二次スクリーニング優先度評価

優先度評価の見直し・簡易地盤調査計画の策定

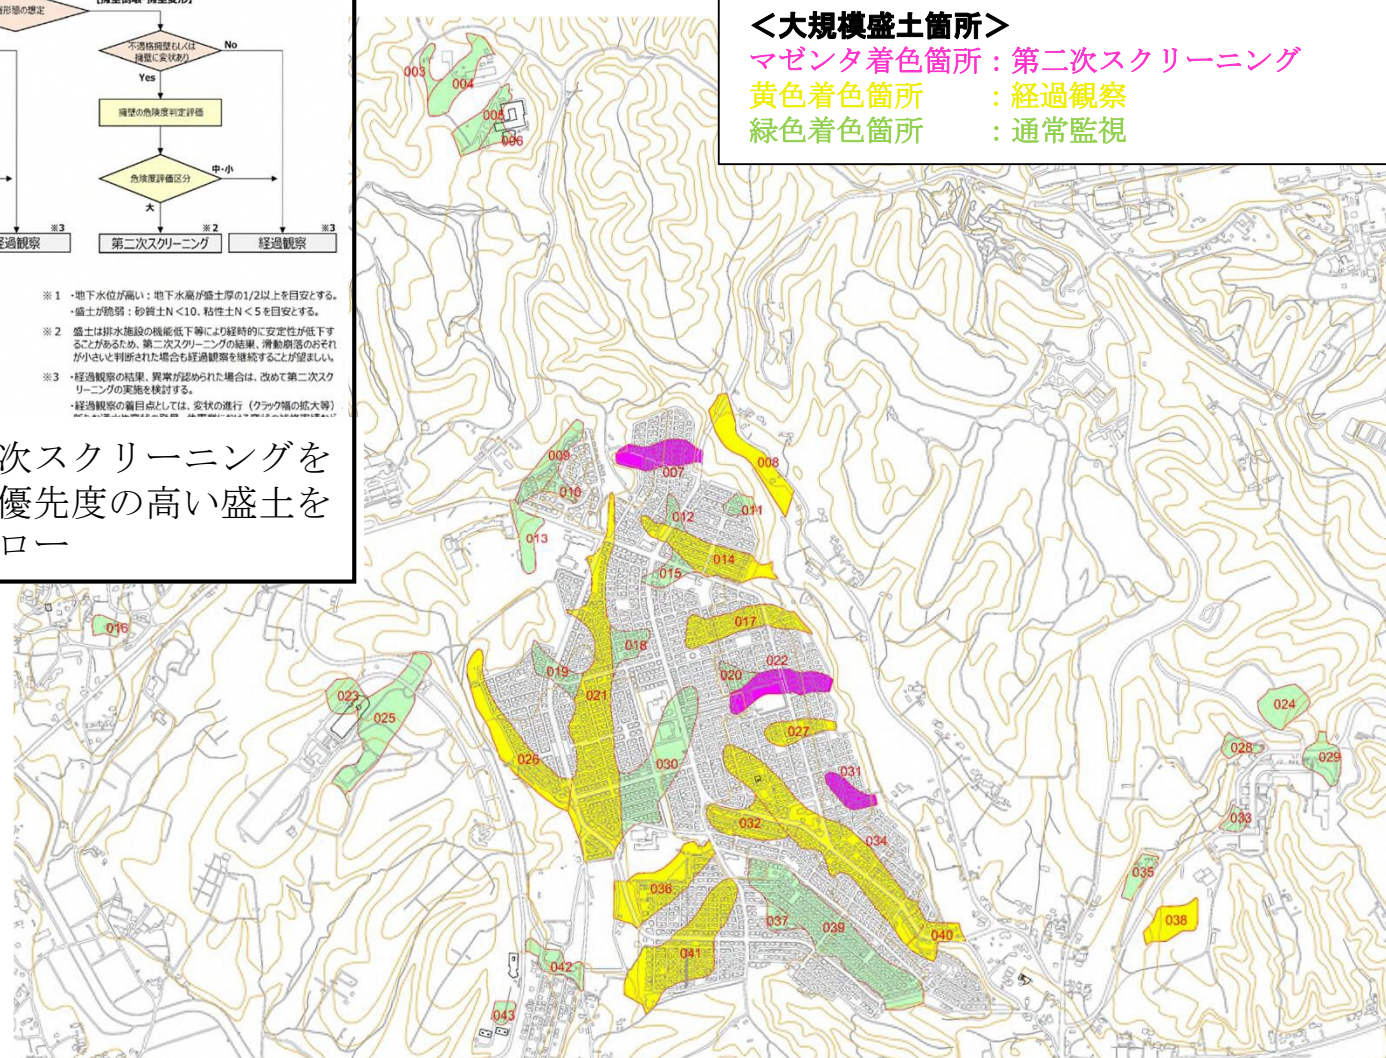
＜大規模盛土箇所＞  
マゼンタ着色箇所：第二次スクリーニング  
黄色着色箇所：経過観察  
緑色着色箇所：通常監視

現地調査・簡易地盤調査による優先度判定結果
